Risk Management Report

[防災調査の現場から 第 10 回]

電気設備の不具合による事故

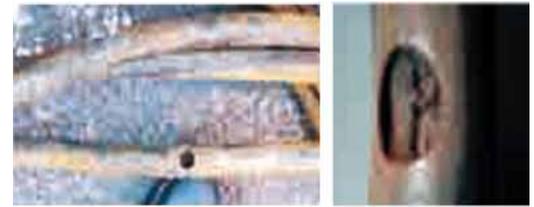
【事故を起こした高圧受電ケーブル】

〔原因〕当該受電ケーブルは敷設後 17 年が経過、表面が劣化により変色していました。白相に地絡痕(穴)が生じていたことから、地中配管内に水が入り、水トリー現象(2)により地絡事故を起こしたものと推定。

写真1 事故を起こした高圧ケーブル

写真2 高圧ケーブルの地絡痕

- ・事故例 の場合:更新推奨年(高圧ケーブルの場合は15年)を超えた設備は、計画的に取り替える。また、地絡事故の予兆を把握する為、高圧絶縁監視システム等を導入する。
- ・事故例 の場合:電気機械器具の漏電確認、ケーブル接続部の解放点検を全数実施する。実施以後は、有資格者以外によるケーブル結線作業の全面禁止を指示するとともに、電力線保護カバーの設置、アース線の接続を徹底する。

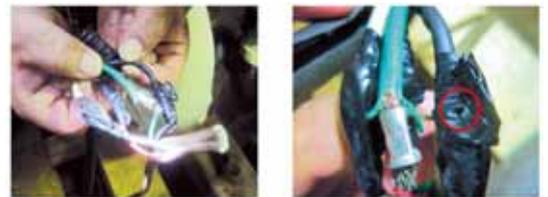
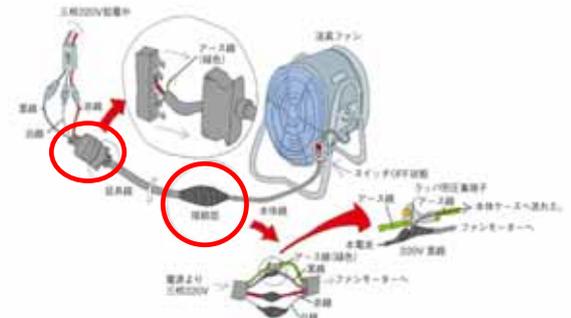
【事故を起こした配線工事】

〔原因〕送風ファンの電源ケーブルと延長ケーブルとの接続作業を有資格者以外の者(協力業者)が行っており、ケーブルの接続部はリングスリーブにより圧着接続されていました。このケーブルは床に敷設しており、人等によって踏まれ、接続部のテーピングが損傷、リングスリーブからはみ出した銅線が、絶縁テープを突き破り混触(黒線と接地線)に至り、漏電していました。また、漏電ブレーカー・送風ファンのアースも未設置であったことが確認されています。

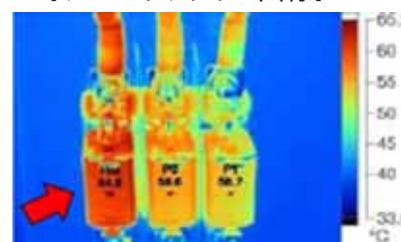
【サーモグラフィー画像】

この異常温度をチェックして、機械設備の異常発熱箇所を発見することを目的としたものが、サーモグラフィによるサーモサーベイ(防災調査)です。
