## Risk Management Report

〔防災調査の現場から 第4回〕

### 防火区画とは

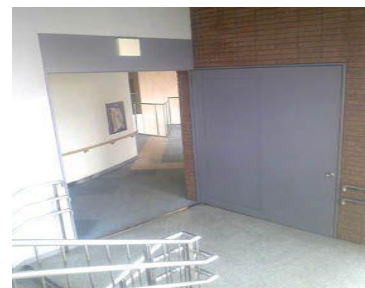
〔防火戸〕

防火壁の開口部には一定基準を満たした防火戸(扉)を設置する

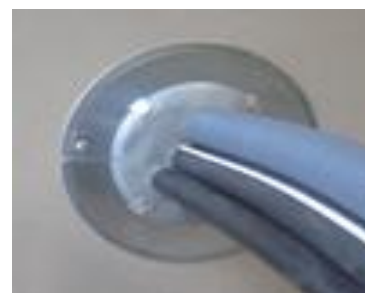
〔貫通部の埋戻し〕

防火壁を配管等が貫通する場合は、不燃材による埋め戻しが必要

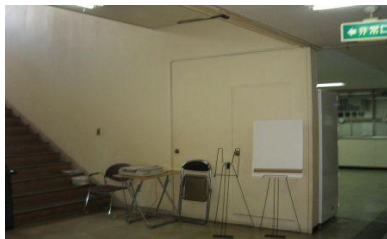
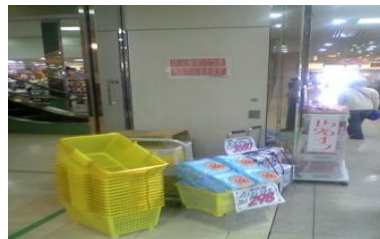
〔防火戸〕の前に物品を放置…出火時、防火戸が閉鎖しようとしても障害物により閉鎖出来ず

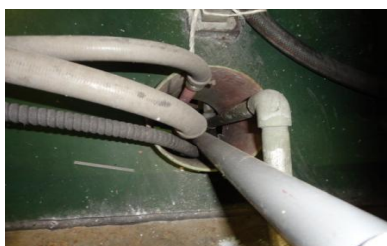
〔貫通部の埋戻し〕無し…貫通部から合成樹脂配管や配線ケーブルを伝わり延焼拡大する
