## Risk Management Report

### [防災調査の現場から 第9回]

前回は電氣的事故として代表的な雷の被害状況についてでしたが、今回はネズミやヘビ・ヤモリなどの小動物や鳥が介在して発生する電気設備の事故の現状と対策についてご紹介します。

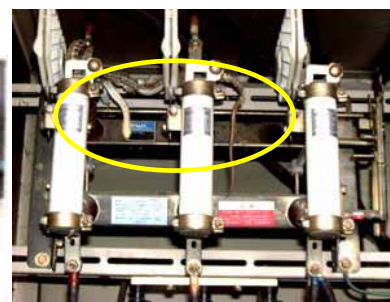
【ヘビが接触】

右や下の写真は、キュービクル内に侵入したヘビやネズミによる電気設備の被害状況を撮影したものです。隙間が無いと思われるキュービクルでも、ほんの少しの穴があれば被害が発生する可能性があります。

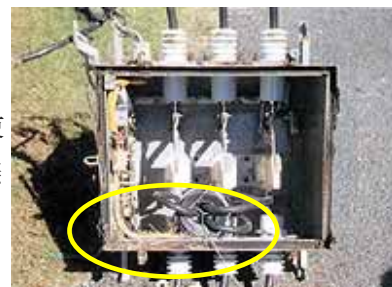
【鳥の巣】

右の写真は、開閉器の錆びた部分から鳥が入り込み、巣作りに使ったワラが残っていたものです。鳥が飛び立つ時、両羽を上げた際に充電部に当たったため開閉器が作動して工場が停電となったと推定されています。
